DUALSHIELD C5H

Montagerichtlinie

Montagerichtlinie DUALSHIELD C5H Beschichtung

Revision 1.0

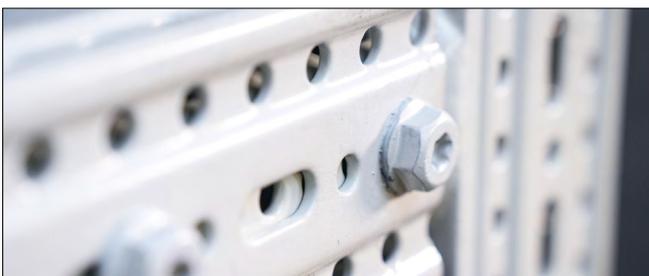
Die Formlockschrauben werden in der Qualität HCP geliefert. Eine Beschichtung würde das Gewinde blockieren und die Funktion der Schraube gefährden. Nach erfolgter Montage müssen die Köpfe der Formlockschrauben mit dem Korrekturlack oder dem Korrekturspray nachbehandelt werden, um für die gesamte Konstruktion die Korrosionskategorie C5H zu erreichen.

Korrekt nachlackierte FLS

Die Schraubköpfe der Formlockschrauben FLS müssen im finalen Zustand der Unterstützung nachbehandelt werden, um den Korrosionsschutz der Gesamtkonstruktion zu erreichen.

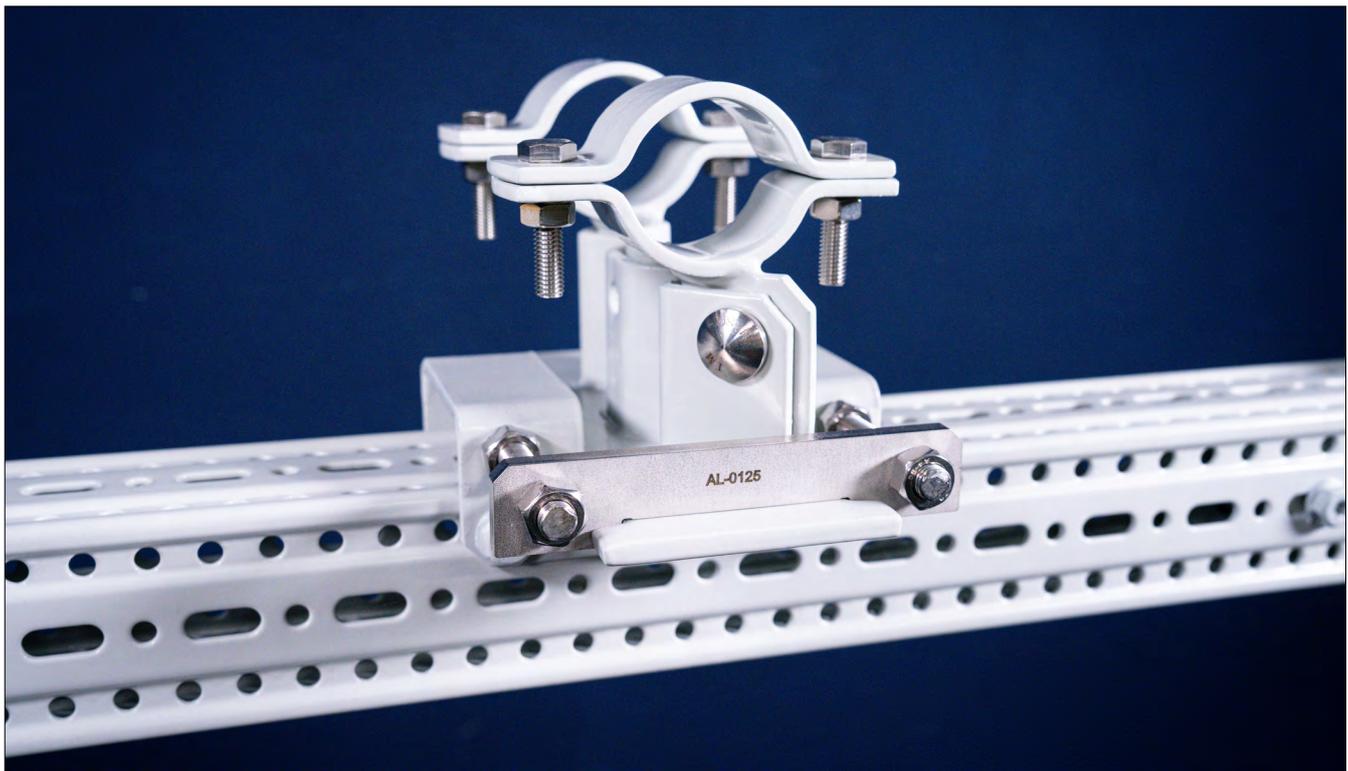
Folgende Komponenten und Bauteile können aus montage-technischen Gründen oder dem entstehenden Verlust der Funktion nicht beschichtet werden und sind daher aus Edelstahl A4 (1.4401) ausgeführt:

- ◆ Schrauben
- ◆ Gewindestangen
- ◆ Unterlegscheiben
- ◆ Muttern
- ◆ Festpunktquersteg der Festpunktwinkel und Festpunktsets
- ◆ Montagesets, komplett

Diese Bauteile müssen nach der Montage nicht nachbehandelt werden.

Rohrlager mit VA-Komponenten

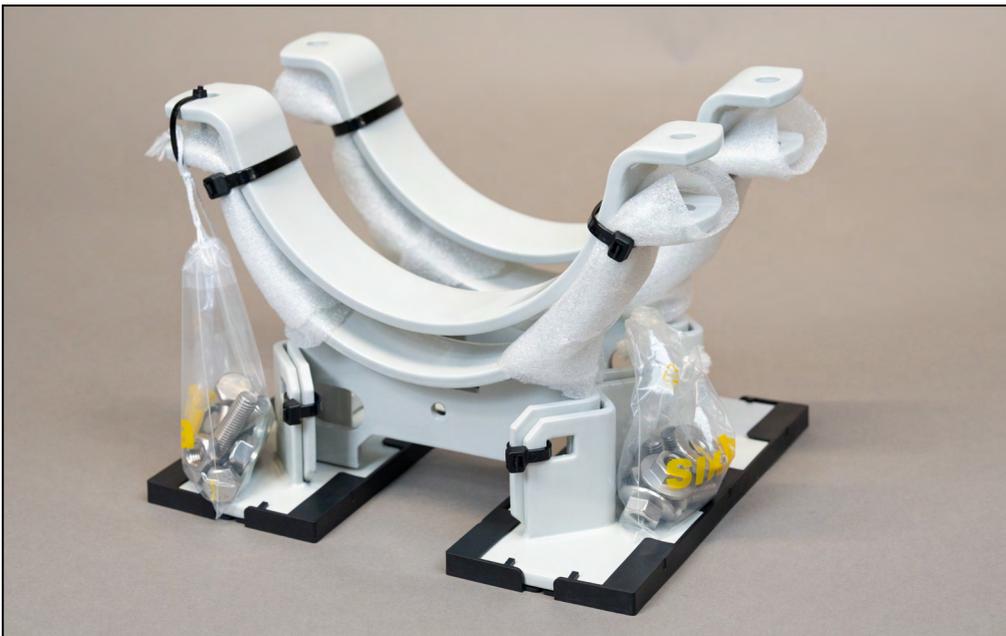
- ◆ Obere Schellenbänder gedreht und in die unteren Schellenbänder gelegt.
- ◆ Zwischen die Bänder sind zum Schutz vor dem Verkratzen Einlagen hinzugefügt.
- ◆ Die Schellenbänder sind durch Kabelbinder miteinander verbunden.
- ◆ Die Schellenschrauben mit U-Scheiben und Muttern sowie die Schrauben der Höhenverstellung befinden sich in einem Polybeutel, der mit einem weiteren Kabelbinder an das Rohrlager gebunden ist.
- ◆ Der obere Teil der Rohrlager ist in der untersten möglichen Position der Höhenverstellung mit Kabelbindern fixiert

Auslieferungszustand Rohrlager

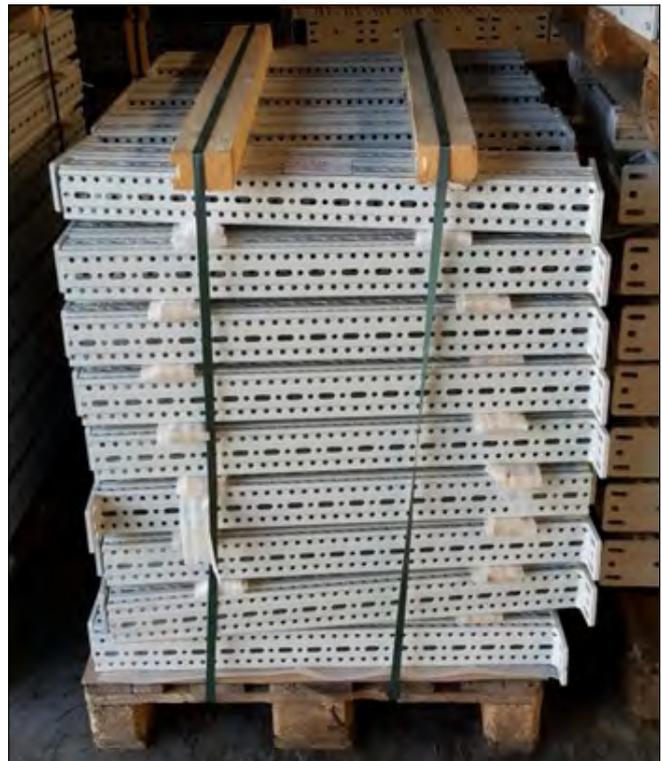
- ◆ Sortenrein, d.h. alle gleichen Bauteile werden zusammengefasst geliefert. Auf einer Transporteinheit (Europalette, Einwegpalette, Sonderpalette) können sich auch mehrere unterschiedliche Artikel befinden. Es ist sichergestellt, dass die unterschiedlichen Artikel einfach zu separieren sind.
- ◆ Konsolen werden nicht abgelängt, sie werden immer in Originallänge mit Abdeckkappe versendet.

Europalette sortenrein mit Auslegerkonsolen AK F

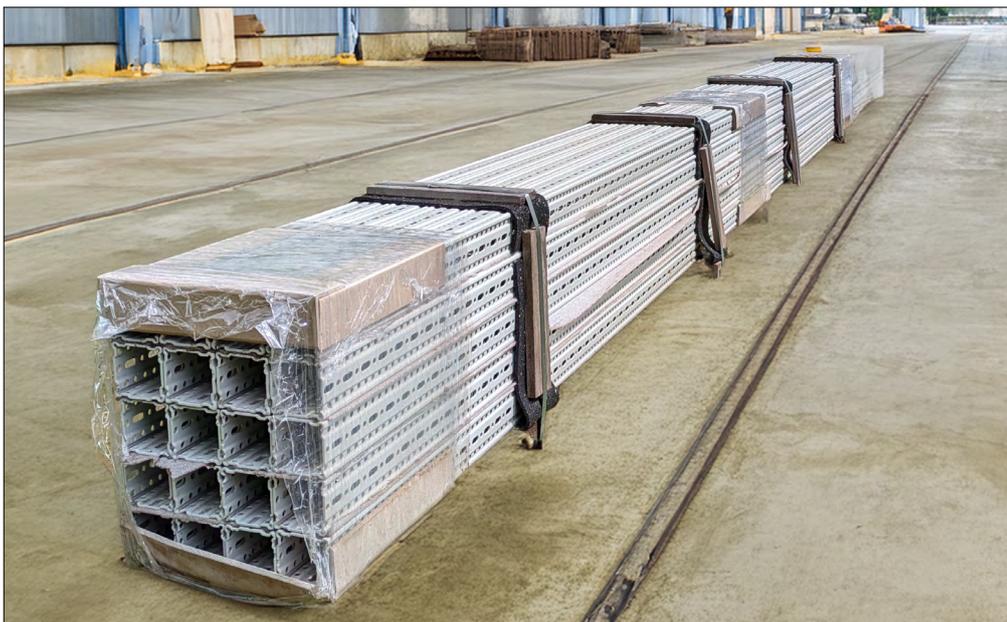
Die Profile werden in 6m – Stangen geliefert.

- ◆ Zwischen den Profilen und einzelnen Lagen werden zum Transportschutz Einlagen gepackt.
- ◆ Transportbänder, die um die Profile und Paletten gespannt werden, lassen so Bunde entstehen.

siFramo Trägerprofile als Bund verpackt

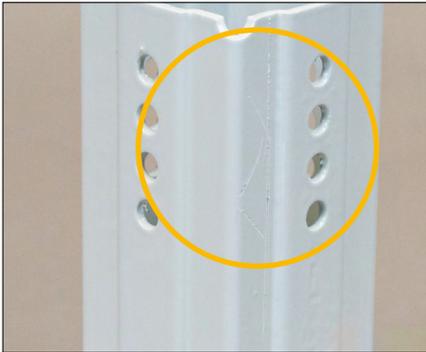
Kratzer = optischer Mangel, Nacharbeit nicht erforderlich

Obwohl die Deckschicht der Sikla DUALSHIELD Beschichtung aus einem abrasionsbeständigen Polyester Lack besteht, sind kleine Beschädigungen beim Umgang nicht auszuschließen. In der Regel sind dies jedoch rein optische Mängel, die keinen Einfluss auf die Korrosionsbeständigkeit haben. Diese können, wie auch bereits festgestellte Schadstellen durch Transport und/oder Lagerung, nachbehandelt werden.

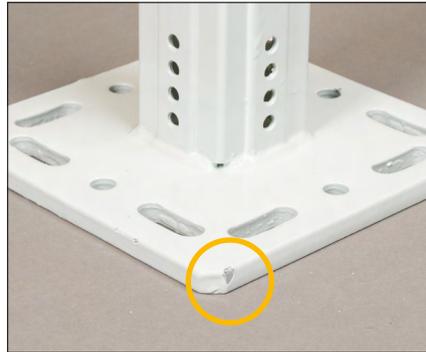
Schadstelle nacharbeiten (Kleiner als 2cm Durchmesser)

Transportschäden führen nicht zwingend zu Ausschuss. Je nach Schadbild ist es möglich, die Ware zu verwenden und nach erfolgter Montage mit einem geeigneten Korrekturlack oder Korrekturspray nachzubessern und so wieder den vollen Korrosionsschutz zu erlangen. Die Nachbehandlung sollte mit Sikla abgestimmt werden.

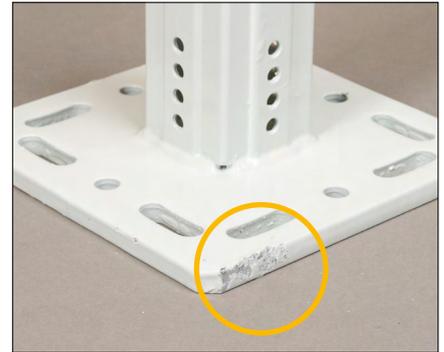
Mangel: Ware austauschen (Größer als 2cm Durchmesser)

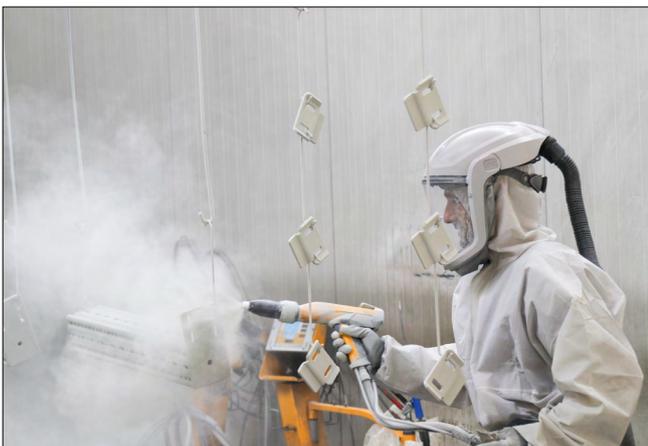
Sämtliche DUALSHIELD C5H Produkte werden bei allen drei Beschichtungsschritten an Haken befestigt. Die Aufhängepunkte werden vor Auslieferung nachbeschichtet und stellen keine Beeinträchtigung des Korrosionsschutzes dar. Sie sind kein Produktionsfehler und kein Reklamationsgrund.

Pulverbeschichtung mit Pistole

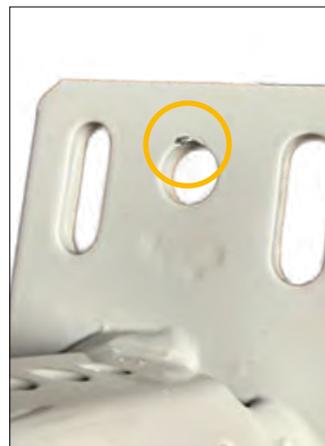
Aufhängepunkt nach der Beschichtung

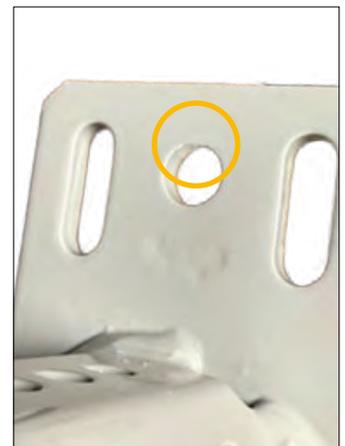
Aufhängepunkt vor Auslieferung nachgearbeitet

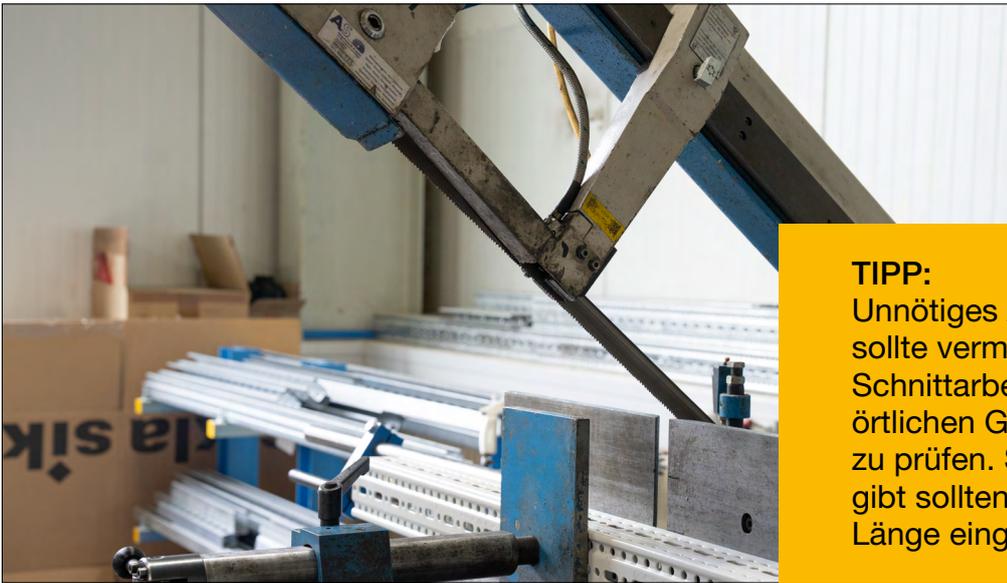
Für das Ablängen der Konsolen und den Zuschnitt der Profile sind geeignete Maschinen zu verwenden. Dies sind:

- ◆ Bandsäge
- ◆ Kreissäge

In beiden Fällen dürfen keine Schmiermittel eingesetzt werden, es muss im Trockenschnittverfahren getrennt werden. Bei der Auswahl der Sägeblätter ist hierauf zu achten.

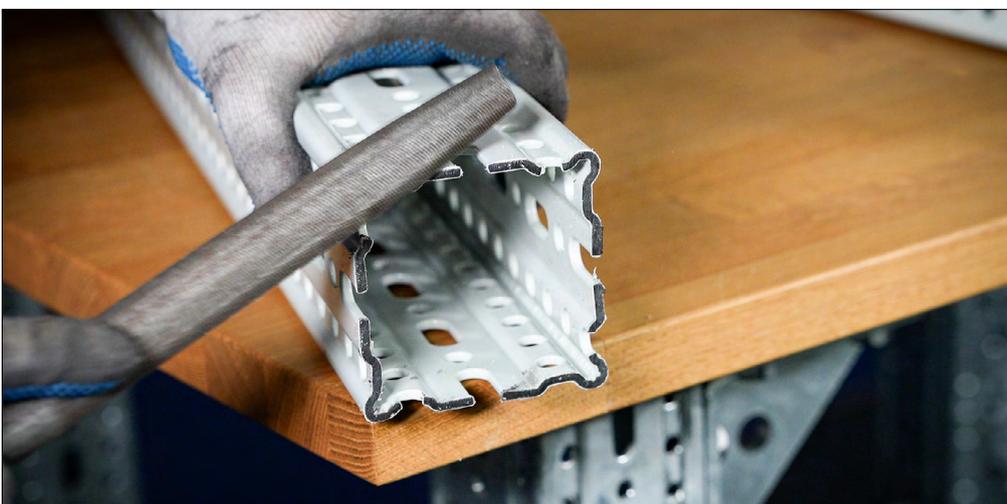
Nach dem Zuschnitt der Profile und Konsolen müssen die Außen- und Innenkanten entgratet werden, um die Verletzungsgefahr zu minimieren. Hierzu kann eine handelsübliche Handfeile verwendet werden. Achtung: Nicht entfetten!

Schnittkantenbehandlung mit Handfeile

Profile und Konsolen müssen nach Zeichnung mit einer geeigneten Säge abgelängt werden. Wie in Kapitel 11 beschrieben müssen die Schnittkanten zur Minimierung des Verletzungsrisikos entgratet werden. Der Korrosionsschutz muss auf den Schnittflächen vor der Vormontage und dem Einbringen ins Baufeld erneuert werden. Hierbei ist kein zusätzliches Aufbringen von Zinkspray erforderlich. Es sollten drei Schichten des Korrosionsschutzes nacheinander aufgetragen werden, um eine zuverlässige Schutzwirkung zu gewährleisten.

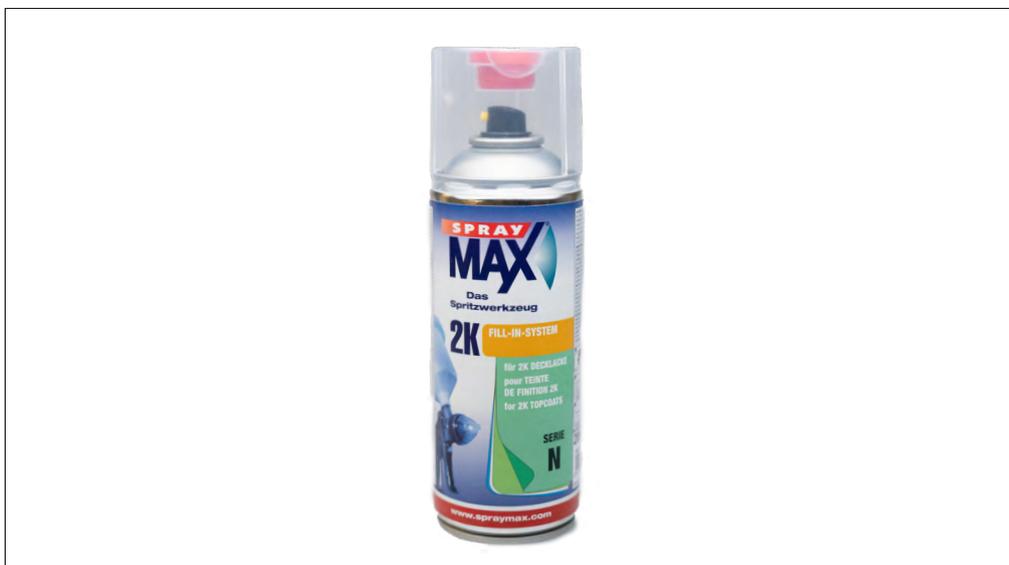
Die einfachste und schnellste Methode, den Korrosionsschutz wieder herzustellen, ist die Verwendung des 2K Ausbesserungs-Sprays:

Drei gleichmäßige Sprühstöße ohne Wartezeit dazwischen auftragen. Anschließend mindestens 20 Minuten trocknen lassen, bis die Oberfläche staubtrocken ist. Die Spraydose innerhalb von 20 Stunden nach der ersten Anwendung verbrauchen.

2K Ausbesserungs-Spray

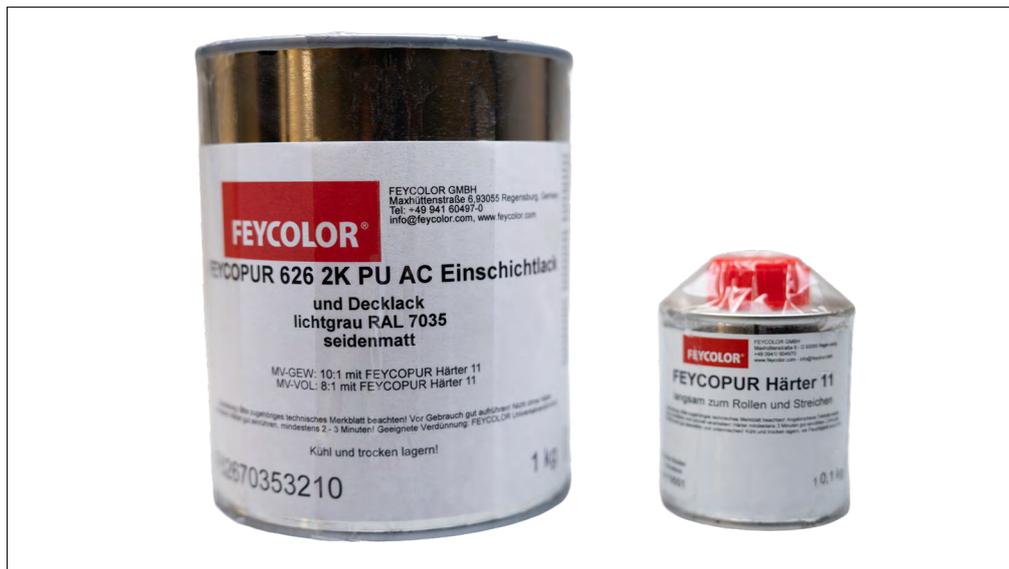
Die Erneuerung des Korrosionsschutzes kann auch mit dem 2K System des Herstellers Feycolor erfolgen. Dieses System besteht aus Einschichtlack und Härter und kann bei Sikla bestellt werden:

2K Ausbesserungs-Lack & Härter
